LAUDO TÉCNICO.

- ABNT NBR 15524-2:2007 -

CLIENTE: SERENA ENERGIA.

SUBESTAÇÃO GERIBATU

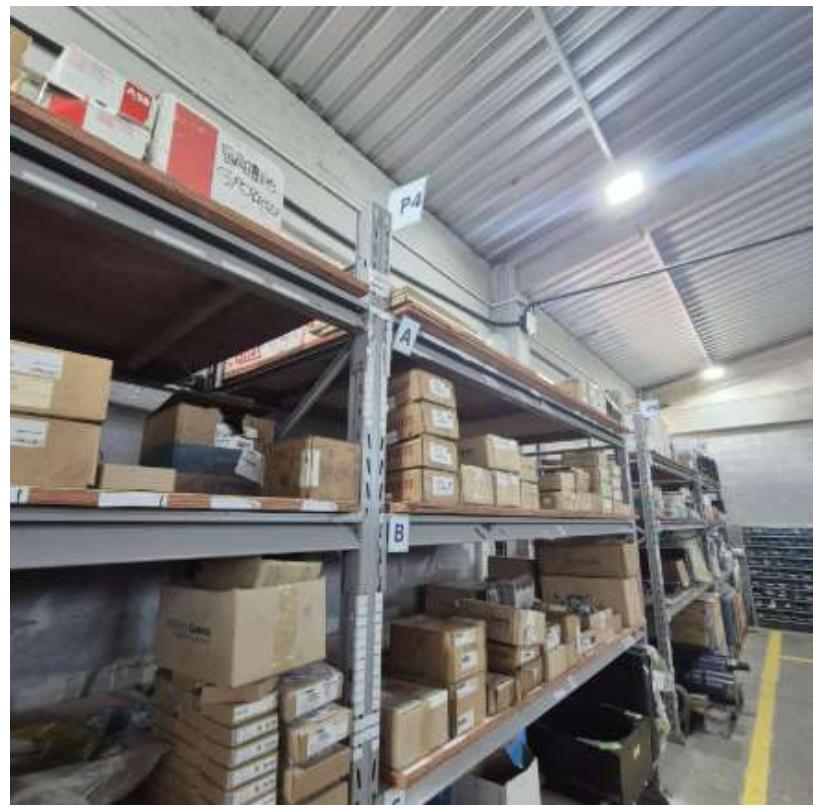
FOTO 002 VISTORIA - CONFERENCIA TRAVAMENTO MONTANTE

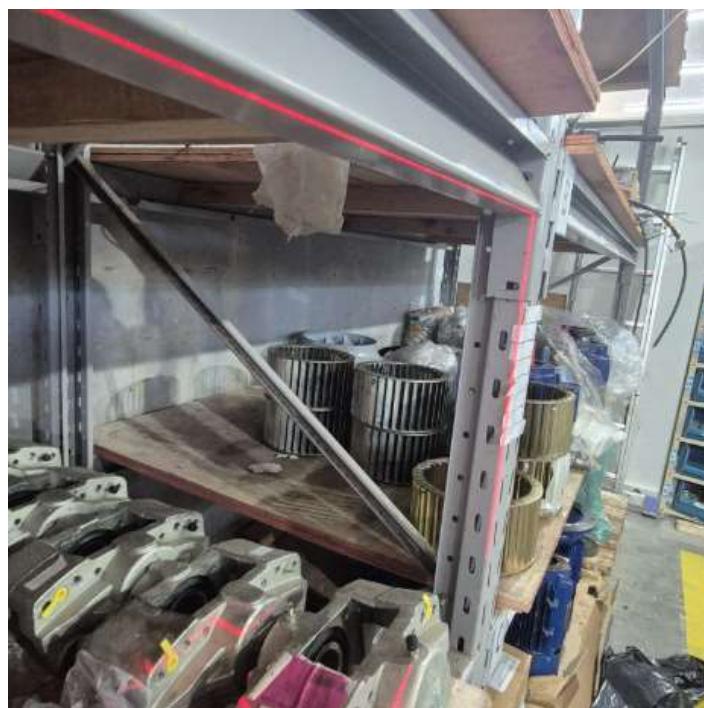
FOTO 003 - CONFERENCIA NIVEL HORIZONTAL

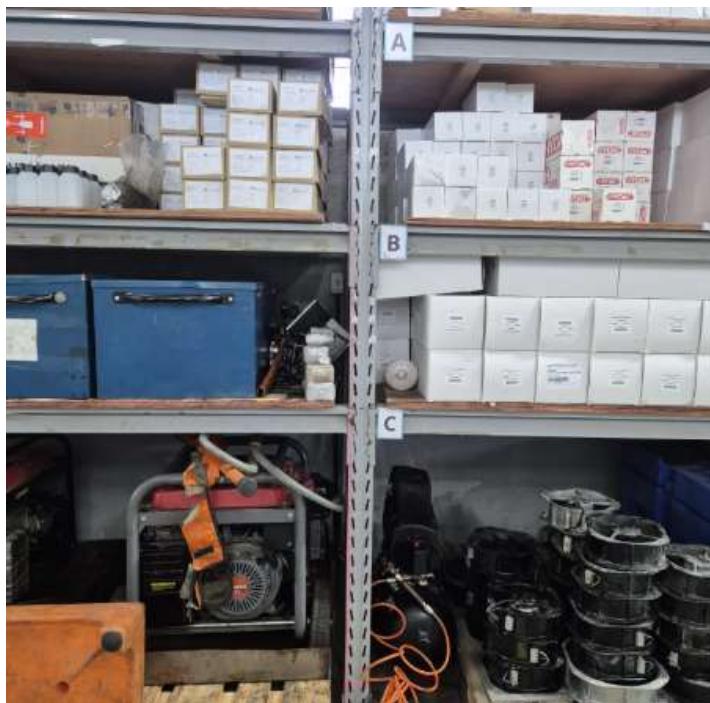
FOTO 004 - CONFERENCIA NIVEL HORIZONTAL

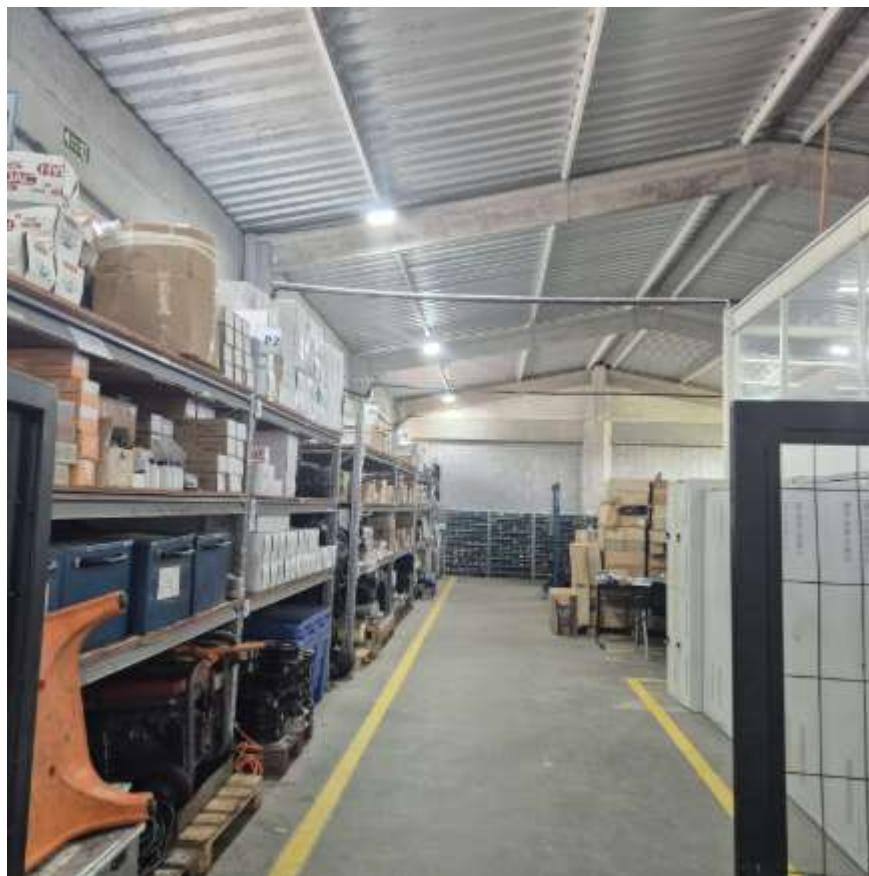
Apesar de alguns pontos de rachaduras no piso a condição satisfatória. Atendendo as tolerâncias verificada a 1 m² com 95% de todas as medidas igual ou menor 4mm e em área 3 m² com 95% todas as medidas igual ou menor que 8mm, é preciso verificar a fissura causada por má execução.

FOTO 005 – PISO DEPOSITO DE MATERIAIS COM CONDIÇÕES SATISFACTORIAS.

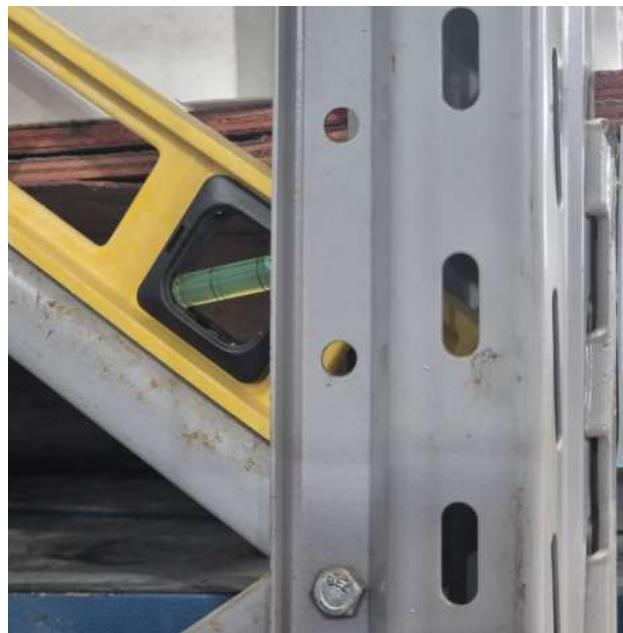
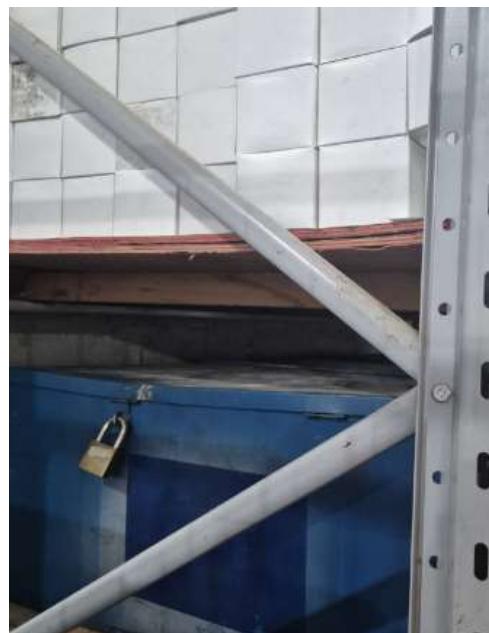
FOTO 006 @ 007 - CONFERENCIA NIVEL TRAVAMENTO DIAGONAL MONTANTE

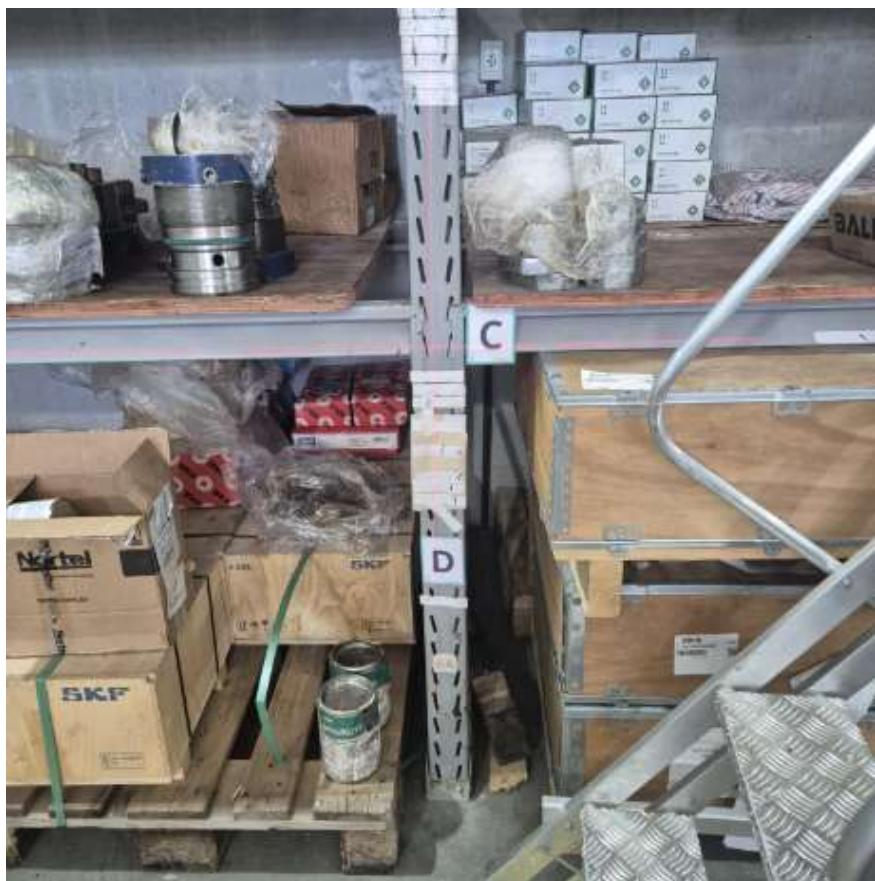
- Não Foram encontrados protetores nas coluna.
- Foi verificado pontos de oxidação e Inexistência de chumabores em alguns pontos, para melhor esclarecimento vide fotos 026; 025; 012 e 011.
- Vericamos a presença de oxidação em trechos do travamento das longarinas, para melhor esclarecimento vide fotos 008; 09; 014; 022; 023 e 024.
- Foi verificado oxidação em travas diagonais vide fotos 028.

FOTO 008- CONFRENÇA NIVEL E VERTICALIDA

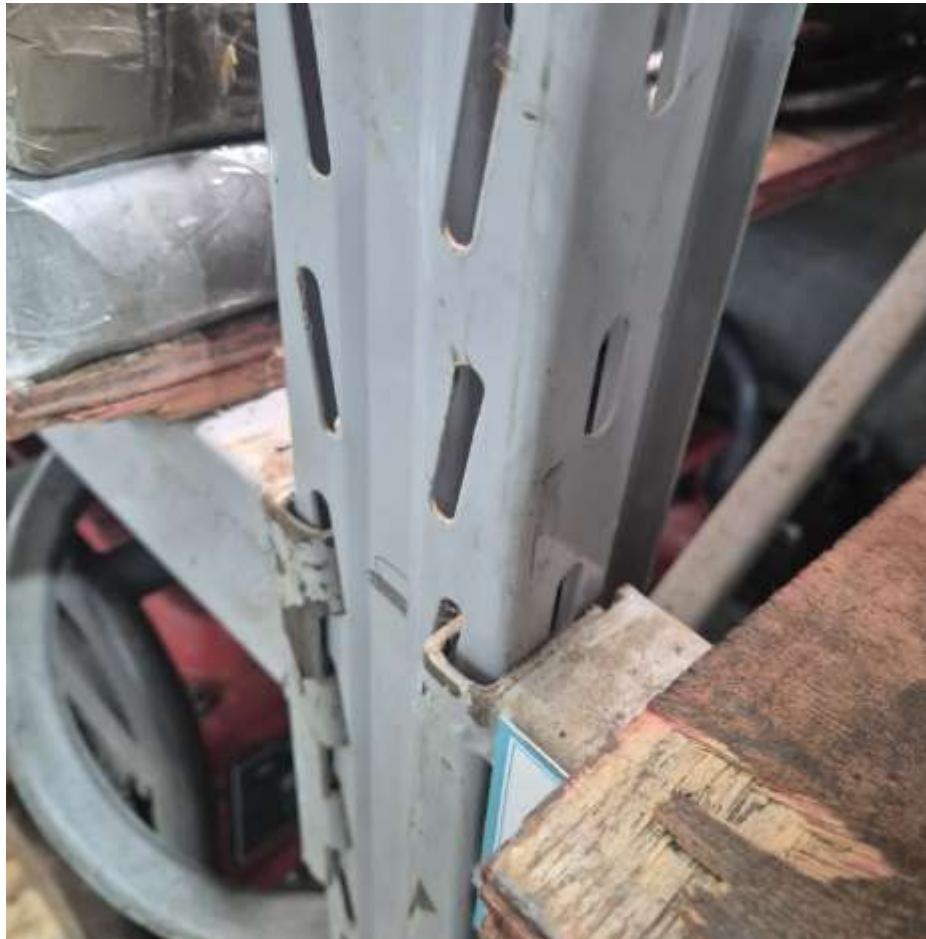
FOTO 009 CONFERENCIA TRAVAMENTO DAS LONGARINAS COM OXIDAÇÃO, ORIENTAMOS A TROCA OU MANUNTENÇÃO DO TRAVAMENTO.

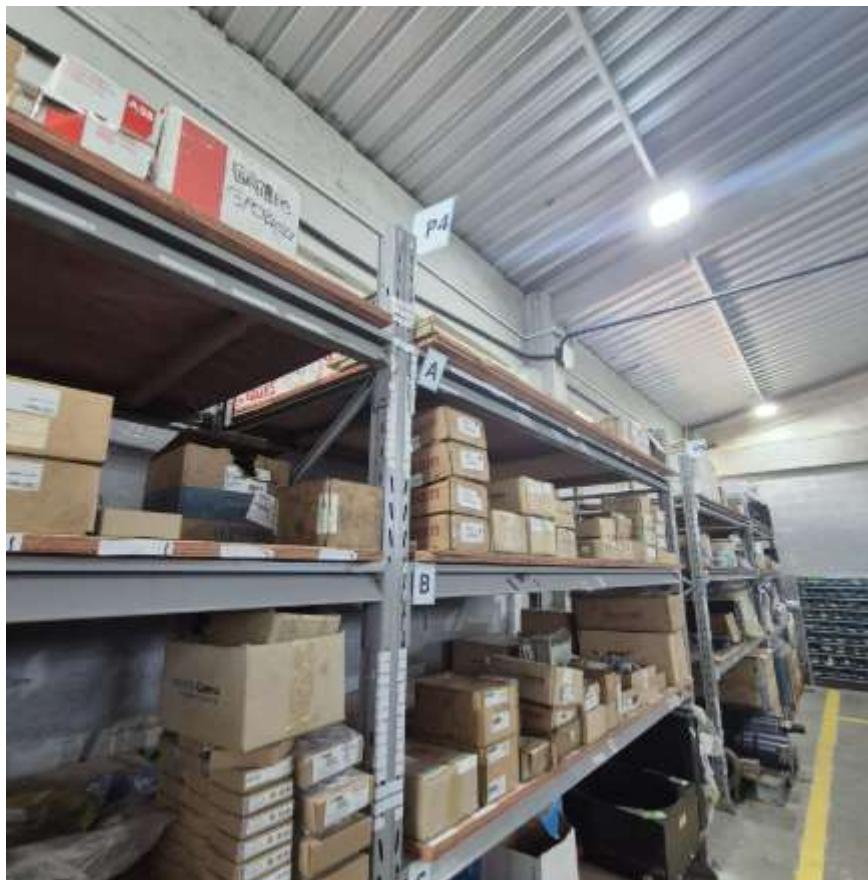
FOTO 010 – MATERIAIS ARMAZENADOS SEM IDENTIFICAÇÃO NAS PRATELEIRAS.
(SEGUE EM ANEXO A RELAÇÃO DOS MATERIAIS EM PLANILHA)

Não foi indentificado informações sobre o material reservado em cada prateleira, segerimos que seja indicado a sinalização de material reservado em cada prateleira.

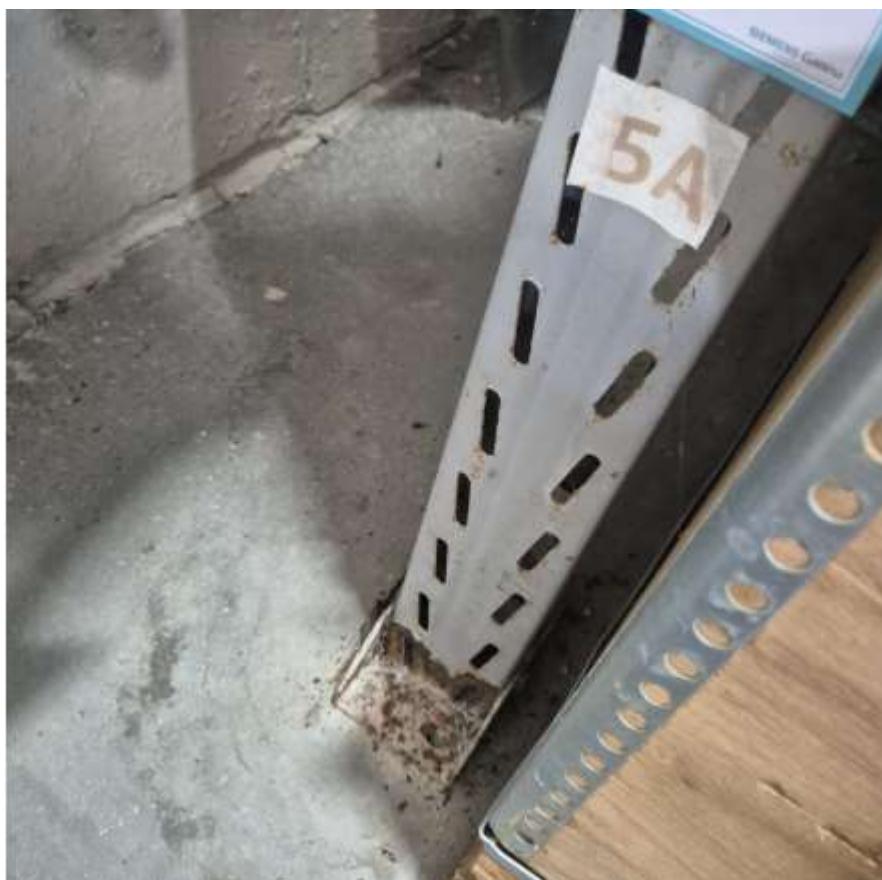
FOTO 011 – REVISÃO E TROCA CHUMBADORES PRATELEIRA A (AUSENCIA DE CHUMBADOR).

Ausência de alguns chumbadores e em alguns pontos sinais de oxidação, os chubadores devem ser substituidos de imediato e instalados nos locais apontados.

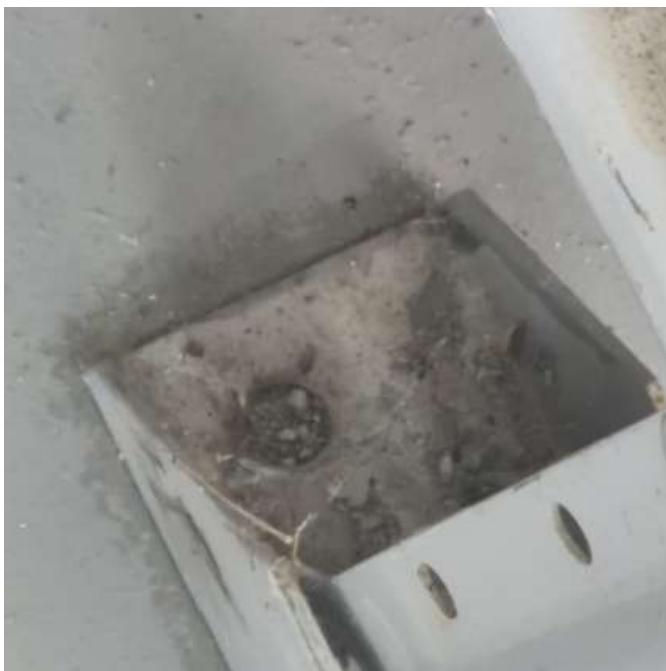
FOTO 012 – REVISÃO E TROCA CHUMBADORES PRATELEIRA D (OXIDAÇÃO DE CHUMBADOR).

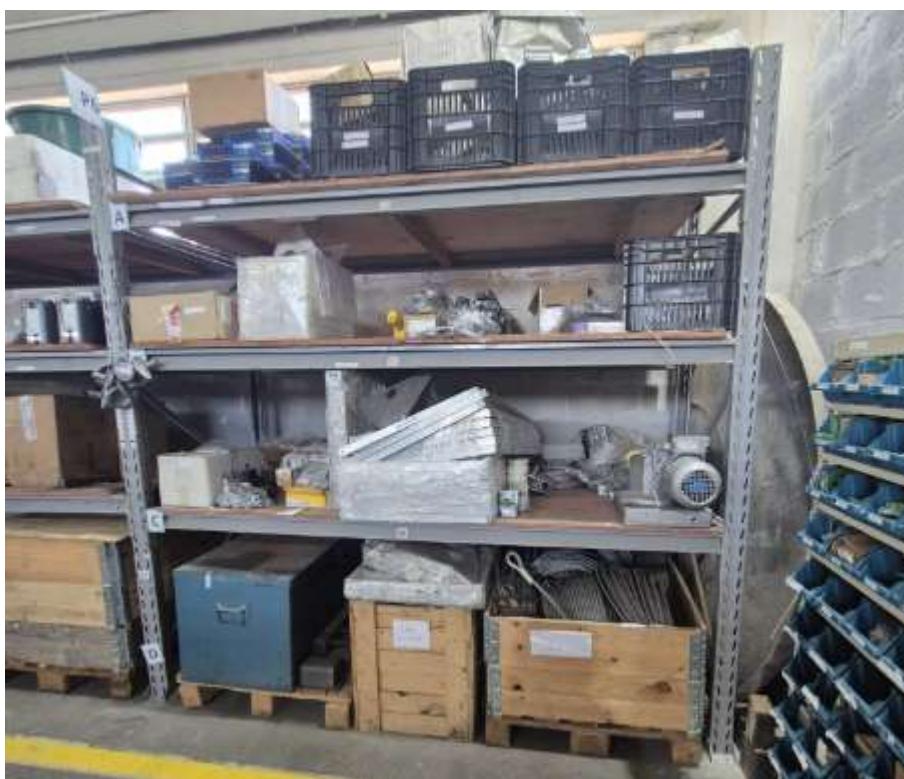
Foi identificado ausência de protetor de coluna em todos os pontos.

FOTO 013- Ausencia de protetor (deposito de materiais).

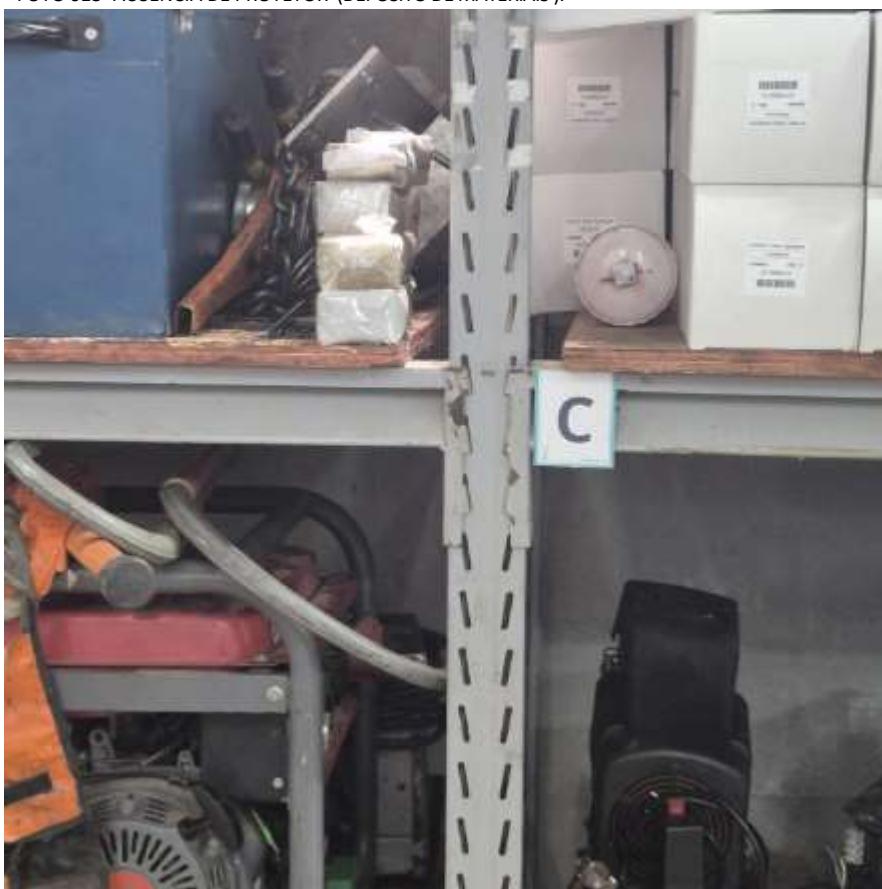
FOTO 014- Oxidação no travamento das longarinas P01 e P02.

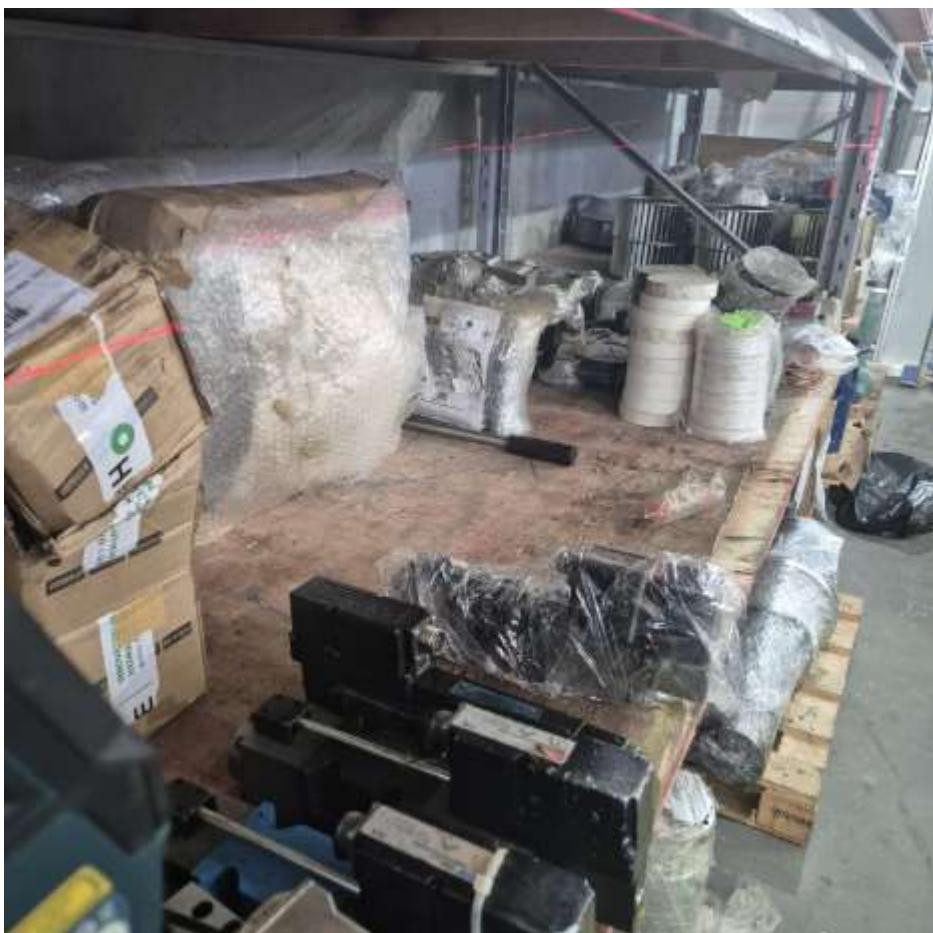
FOTO 015- MDF COM MANIFESTAÇÃO PATÓLOGICA P06.

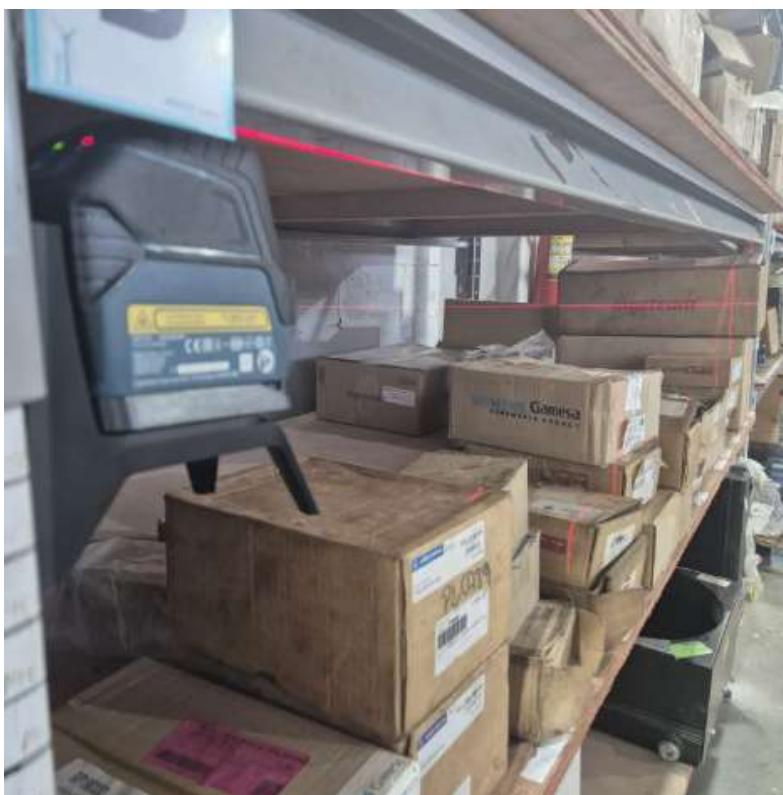
FOTO 016- EXCESSO DE CARGA P07.

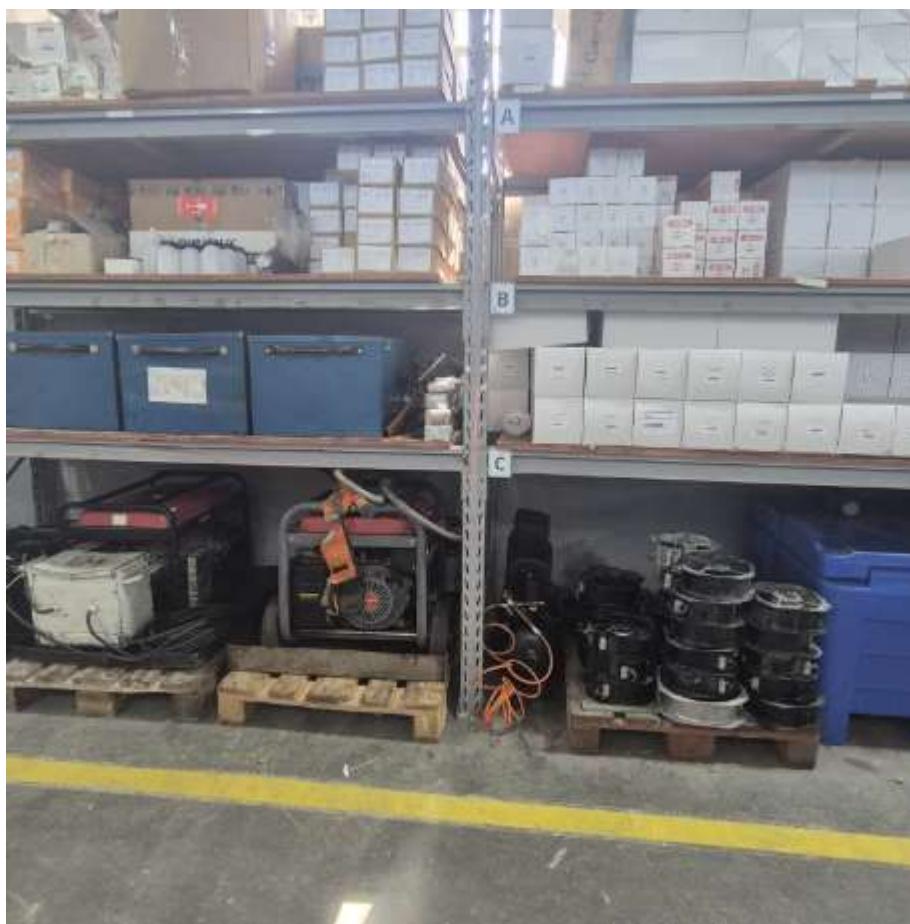
FOTO 017- EXCESSO DE CARGA P05.

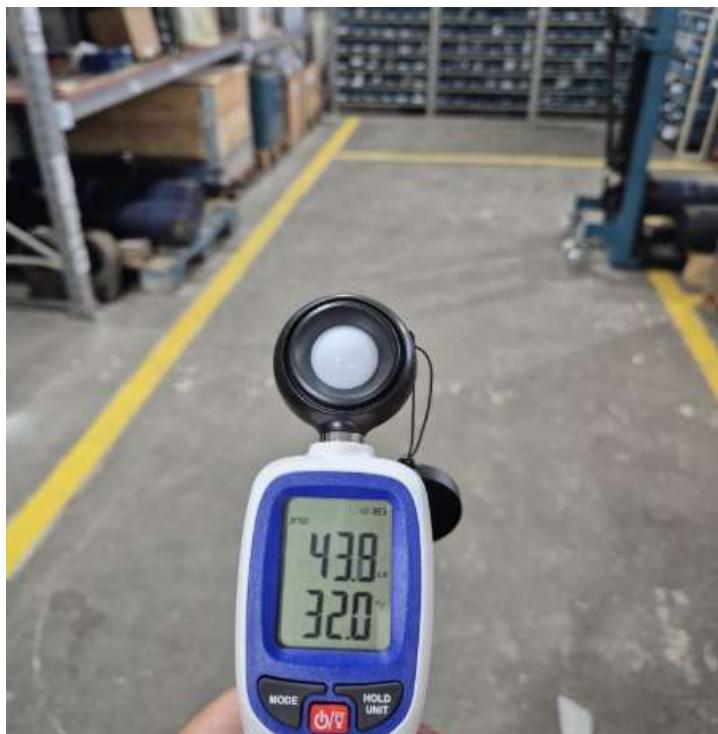
FOTO 018- VERIFICAÇÃO DE LUZ E
TEMPERATURA.

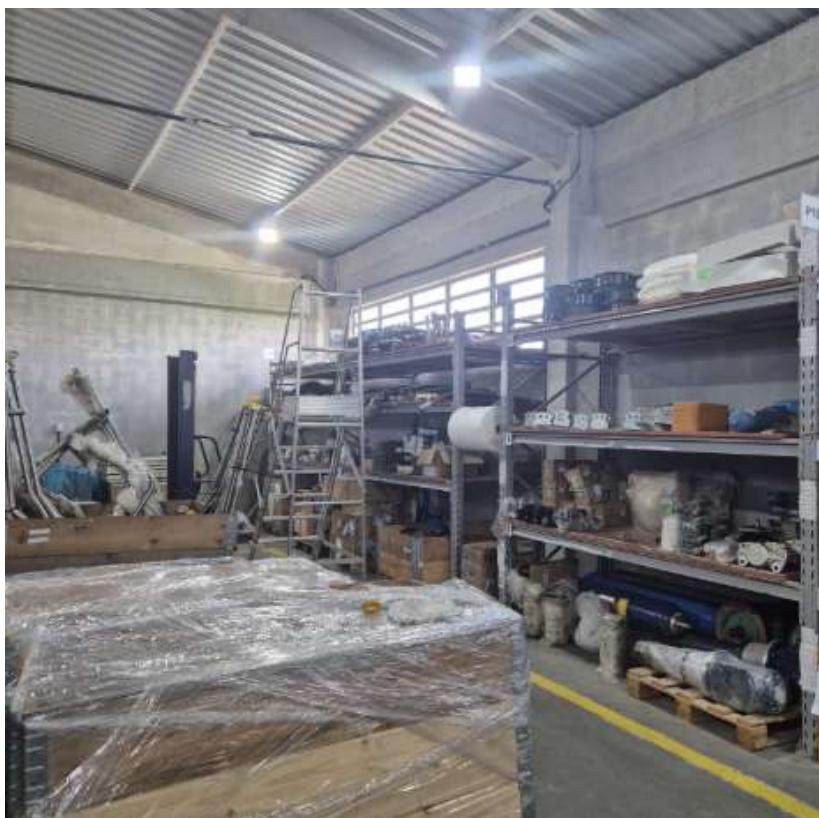
FOTO 019- EXCESSO DE CARGA P07; P08 E P09.

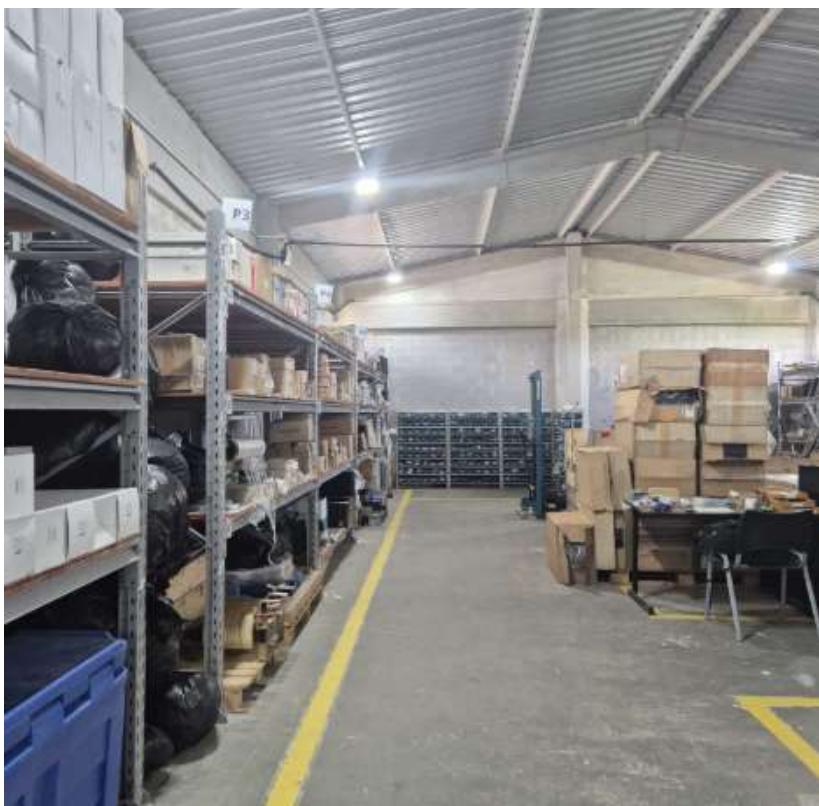
FOTO 020- EXCESSO DE CARGA P01; P02;P03;P04;P05 E P06.

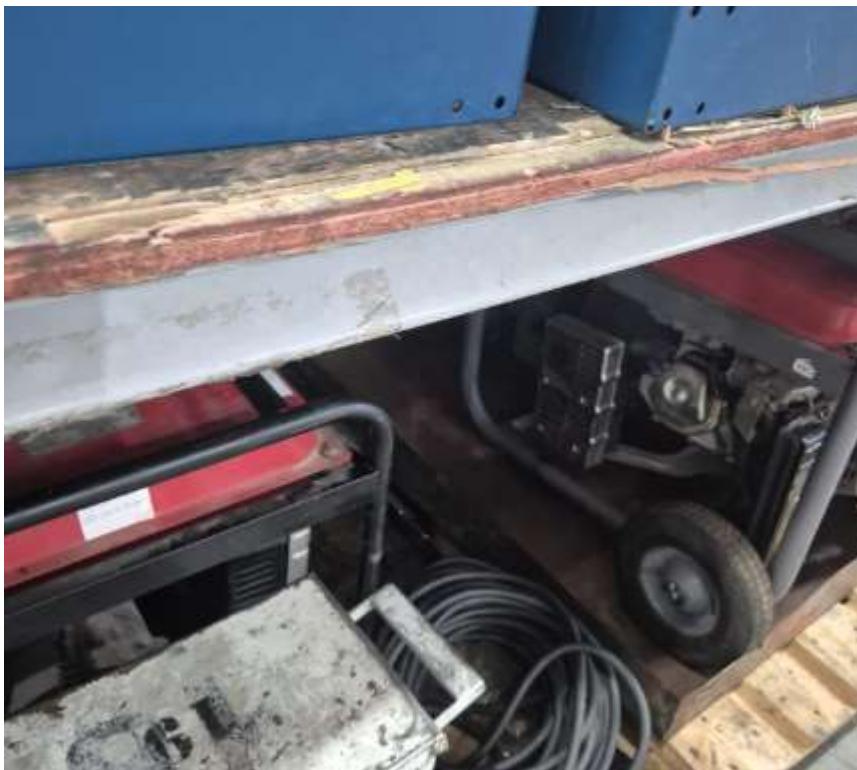
FOTO 021- MDF INADEQUADO P01.

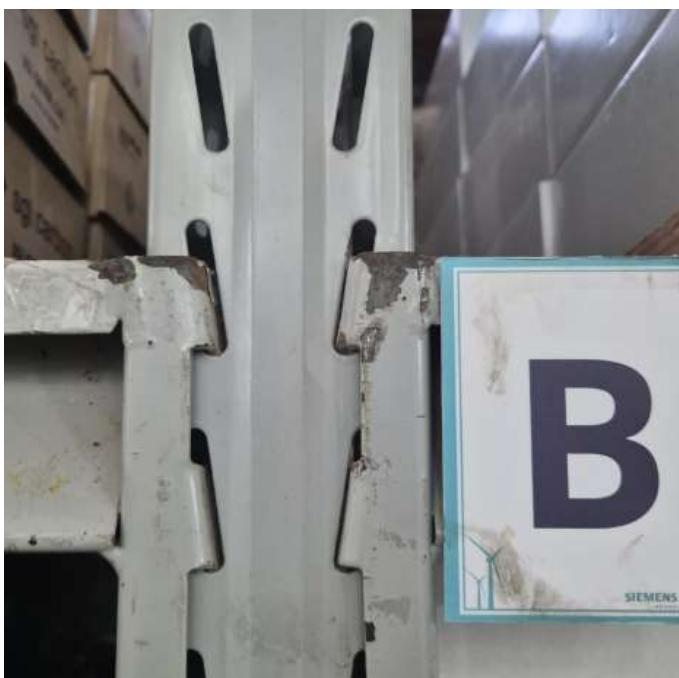
FOTO 022- FIXAÇÃO DAS LONGARINAS EM OXIDAÇÃO E AMASSADAS P02.

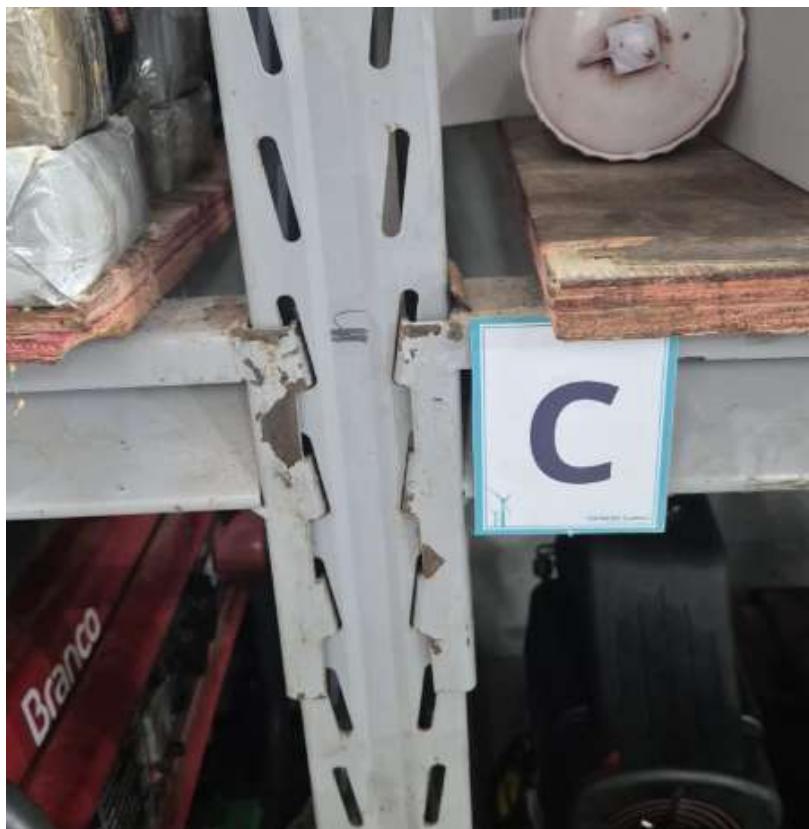
FOTO 023- FIXAÇÃO DAS LONGARINAS EM OXIDAÇÃO E AMASSADAS P03.

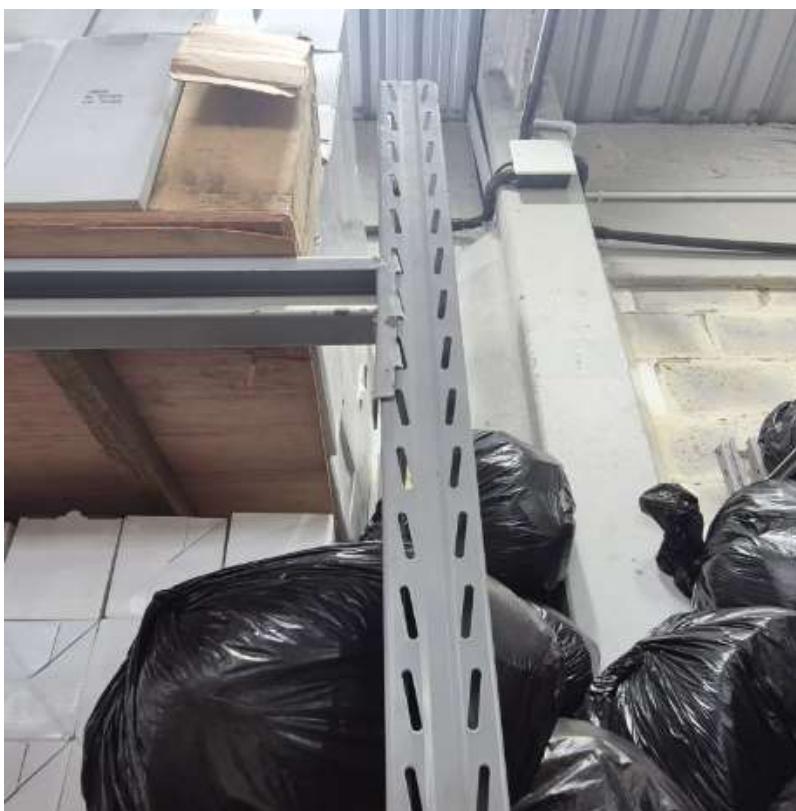
FOTO 024- FIXAÇÃO DAS LONGARINAS E OBJETOS APOIADOS DIRETAMENTE NELA P04.

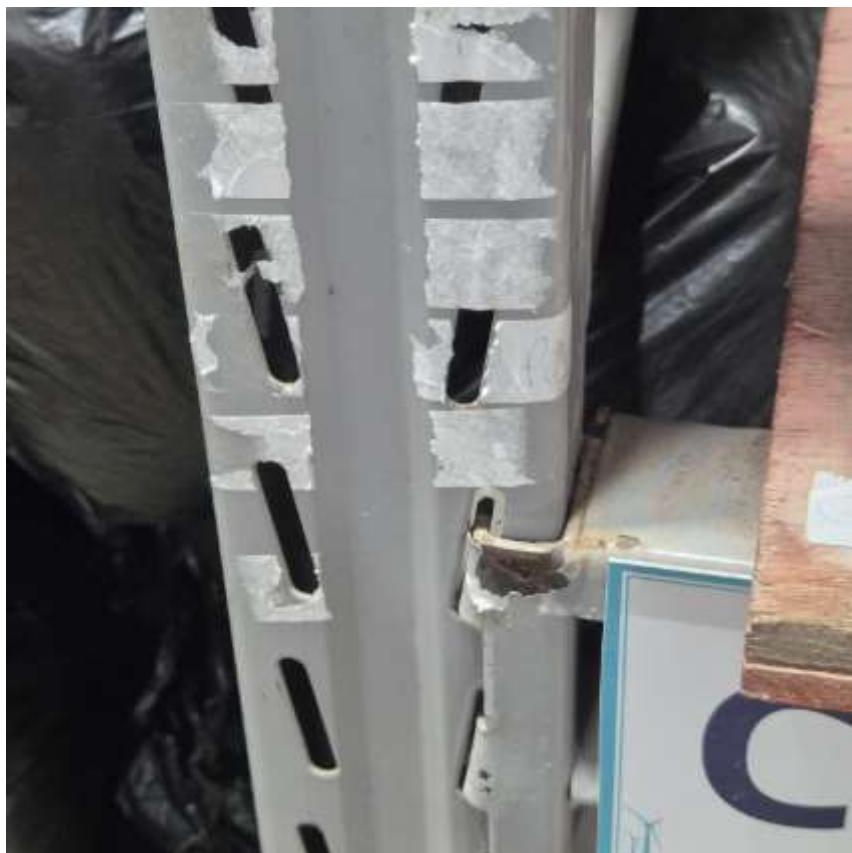
FOTO 025- FIXAÇÃO DAS LONGARINAS EM OXIDAÇÃO E AMASSADAS P05.

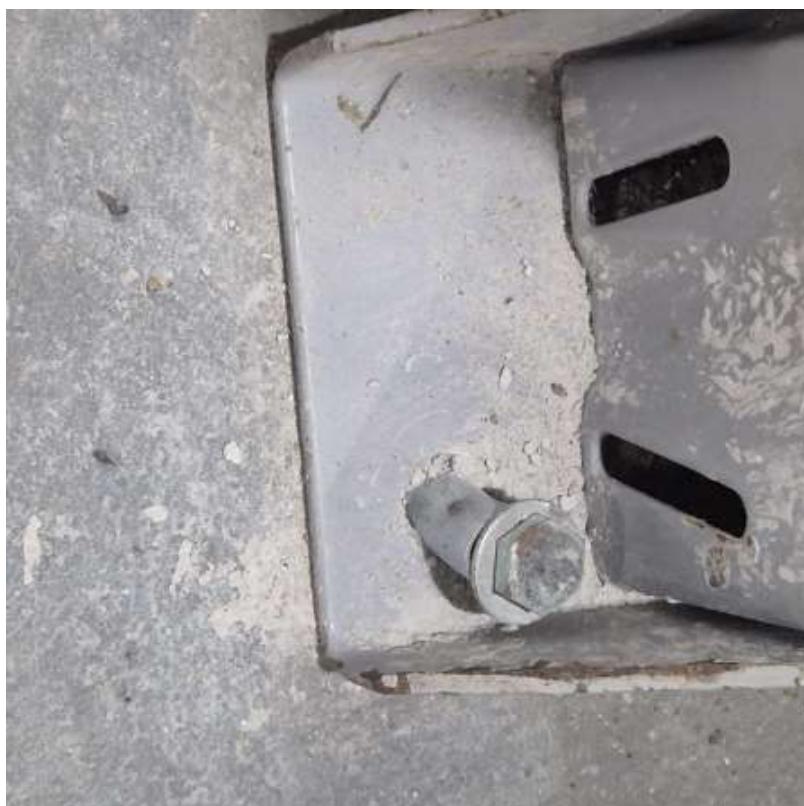
FOTO 026- CHUMBADOR
INADEQUADO P07.

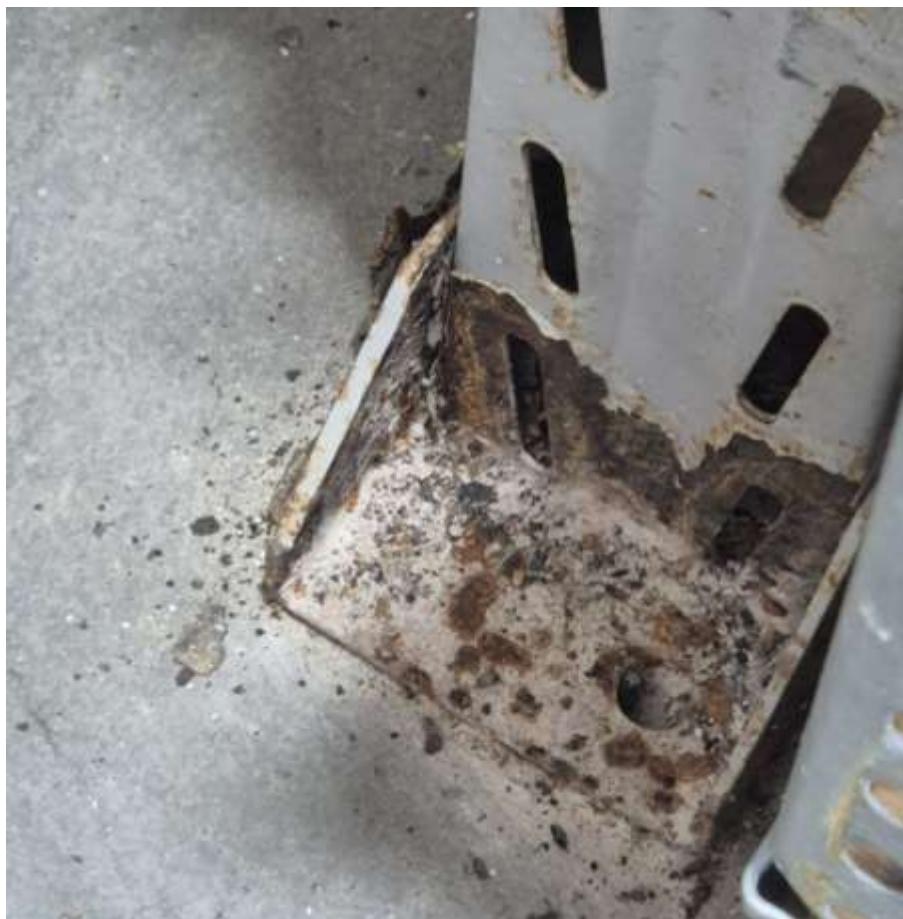
FOTO 027- DETALHE AUSÊNCIA P07.

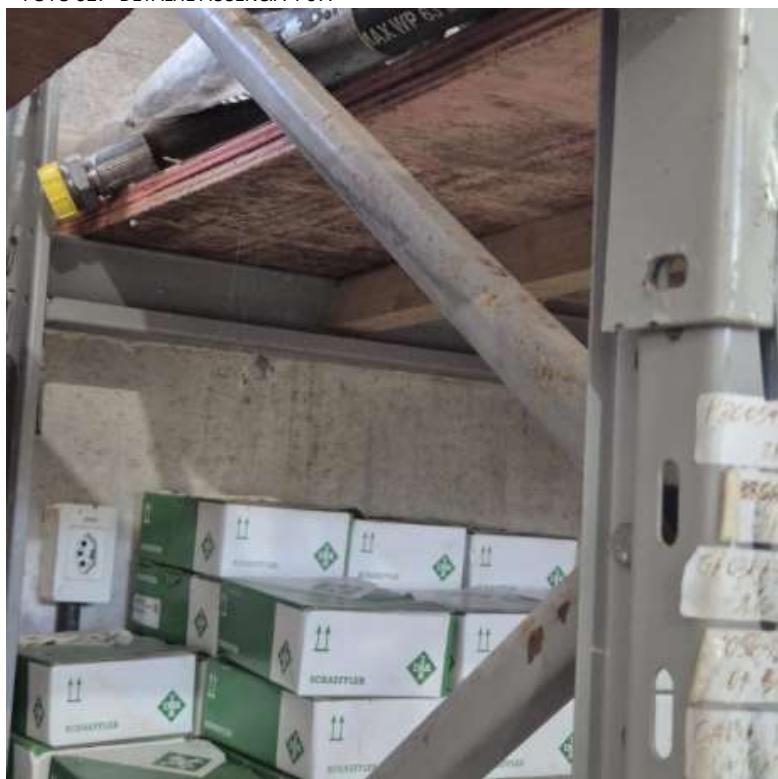
FOTO 028- TRAVAMENTO DIAGONAL P04.

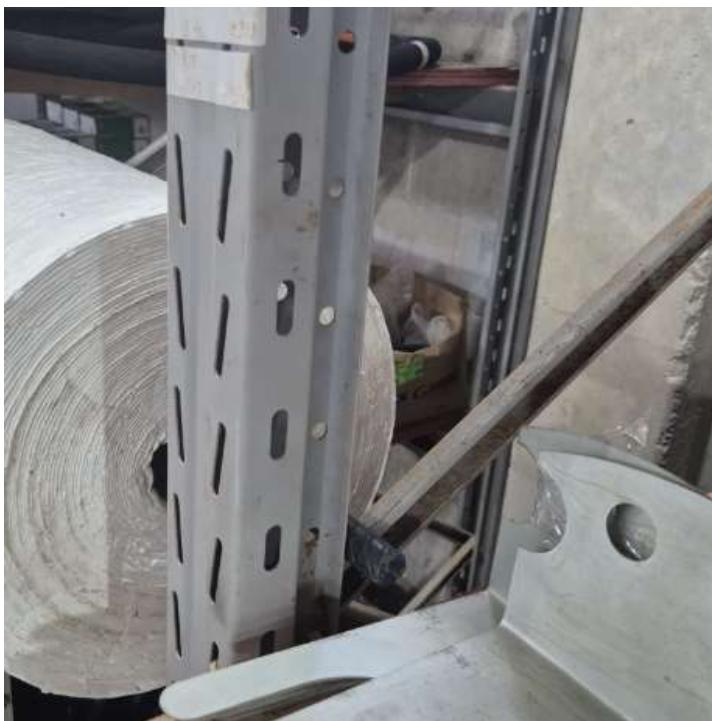
FOTO 029- OBJETO APOIADO NO TRAVAMENTO DIAGONAL P05;P04.

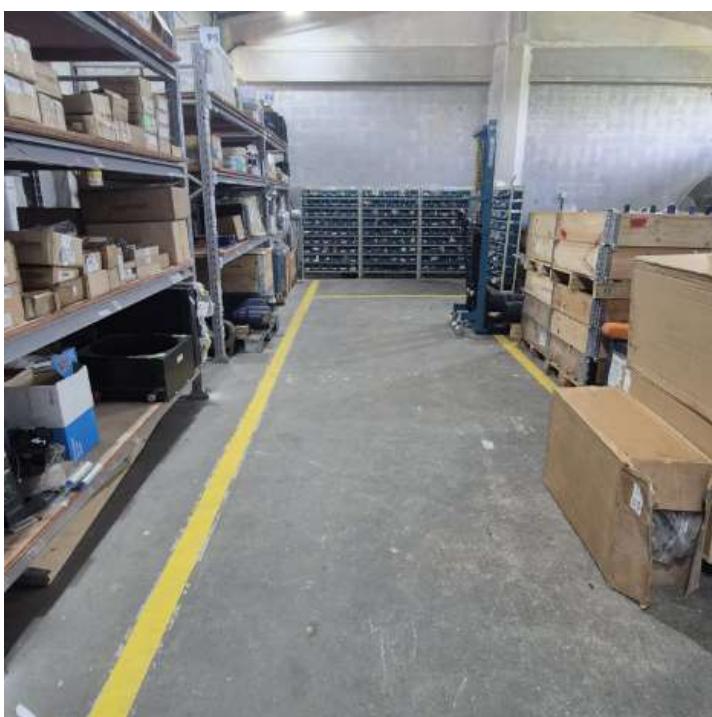
FOTO 030- CONDIÇÕES DO PISO FAVORAVEIS.

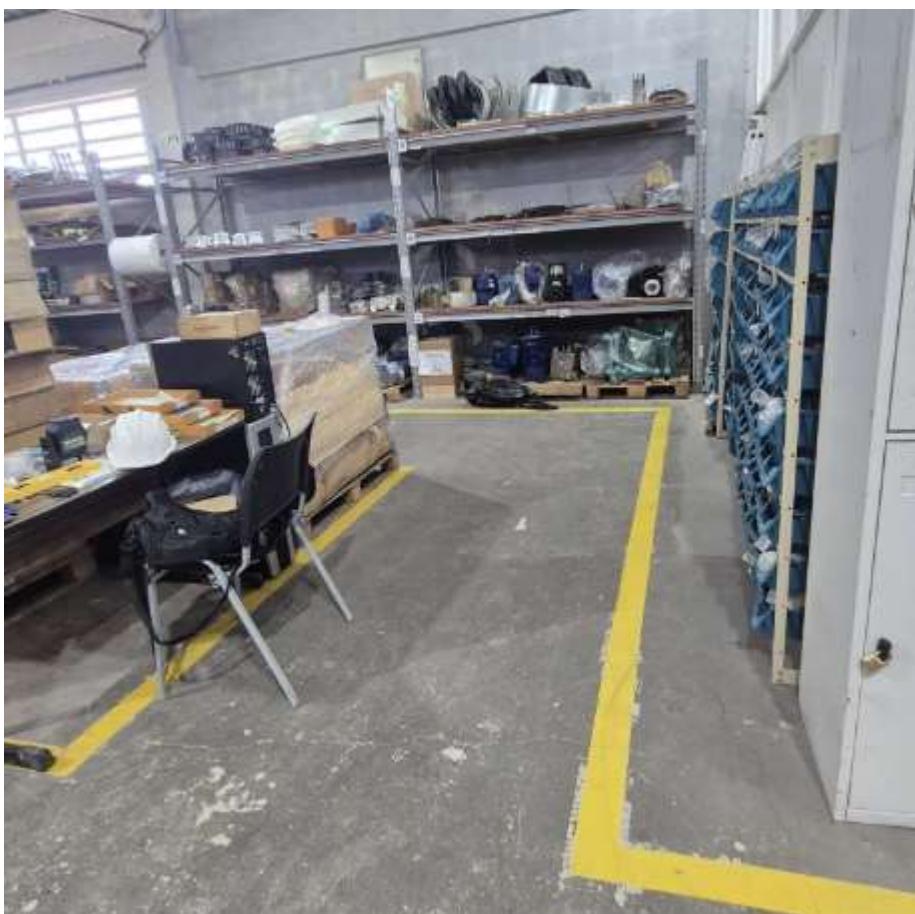
FOTO 031- CONDIÇÕES DO PISO FAVORAVEIS.

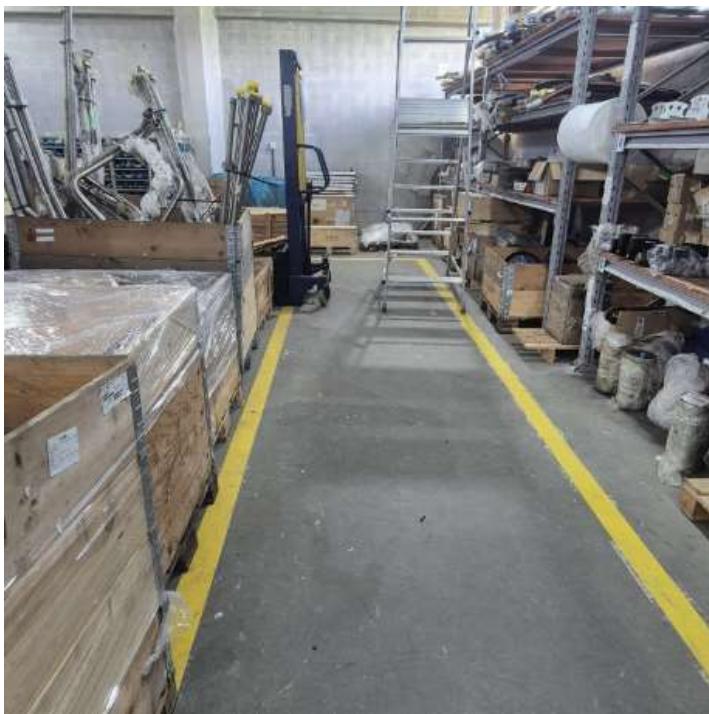
FOTO 032- CONDIÇÕES DO PISO FAVORAVEIS.
